## Kajian Pengamanan Dan Perlindungan Pantai Di Wilayah Pesisir Kecamatan Tugu Dan Genuk, Kota Semarang

*Semarang is one of many cities which has high vulnerability, damage, and high risk affected by climate change. This study was aimed to determine securing, protecting of Semarang coastal area, especially in Tugu and Genuk Sub-district. Literature review was carried out to seek the proper seawall design and material which feasible to be built in coastal area of Tugu and Genuk Sub-district. Field observation was conducted to determine location characteristic to build seawall in Tugu and Genuk Sub-district. The study revealed that many area of Semarang coast was damage as impact of coastal building, the loss of natural protection as well as effect of global warming. The existing seawall was varied but mostly in damage condition. Therefore it is recommend to build seawall in Karanganyar and Tugurejo Village (in Tugu subdistrict) to support the eco-edutourism in Semarang City as well as ini Trimulyo Village (Genuk Subdistrict) to established sediment enrichment ready for mangroves replant.*

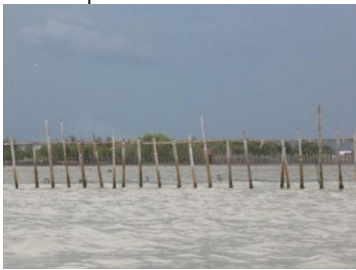
Paralon berisi pasir dan ban	Mereduksi tinggi gelombang cukup signifikan dan membentuk sedimentasi dengan cepat di daerah yang dilindungi	Bahan-bahan relatif cepat rusak
5	APO Tipe Buis Beton

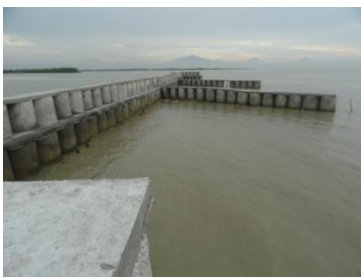
Buis beton	Mampu melindungi dan merehabilitasi pantai pada kondisi gelombang lebih besar dari 3 m dan pada perairan pantai untuk kedalaman yang lebih besar, material beton lebih bersifat kuat, tahan lama dan tidak cepat rusak	Biaya lebih mahal, tidak cocok untuk daerah lumpur pasir

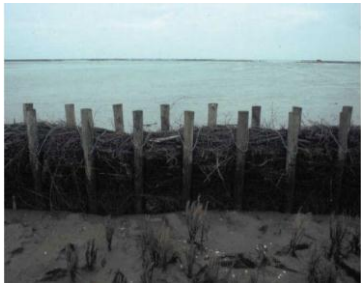
6	APO tipe brushwood dam/tipe permeable dam/tipe Hybrid engineering	kisi-kisi kayu/bambu yang diisi dengan ikatan-ikatan kecil ranting/ batang kayu yang bersifat permeable	Bersifat meredam energy gelombang dan tidak memantulkan gelombang, menciptakan kondisi air yang tenang untuk endapan lumpur, tidak perlu penampang atau landasan seperti pada APO tipe bambu ban, sangat cocok untuk tipe sedimen lumpur sebagai lokasi penanaman mangrove	Bahan-bahan relatif cepat rusak

Pesisir Kelurahan trimulyo dengan tipe sedimen lumpur halus direkomendasikan APO tipe hybrid-engineering yang selain bertujuan untuk memulihkan pantai lumpur untuk daerah penanaman mangrovem juga untuk mengembalikan wilayah yang hilang karena erosi dan abrasi. Pembangunan APO tipe ini memungkinkan pemulihan habitat untuk mangrove yang membutuhkan pendangkalan sedimen
